# **Д О К Л А Д**

**за резултатите от конструктивното обследване и  
оценка на състоянието на строеж:**

**23 СОУ „Фредерик Жолио Кюри”,  
бул. „Ситняково” №21,  
м. „Гео Милев-Подуяне-Редута”, УПИ I, кв.194,  
район „Слатина”, гр.София**

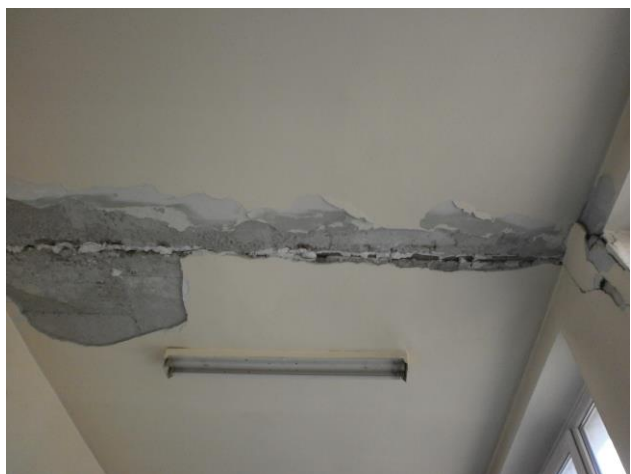
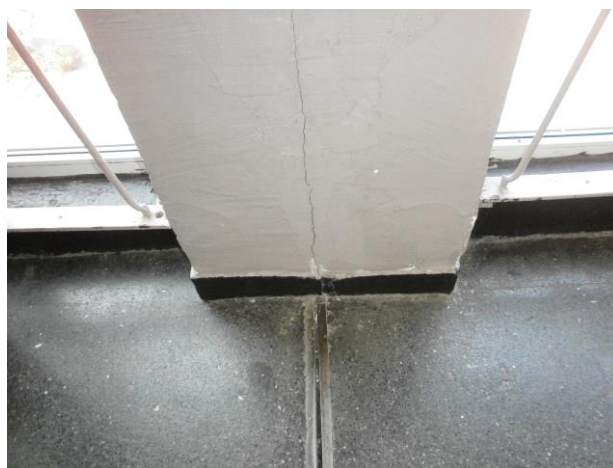
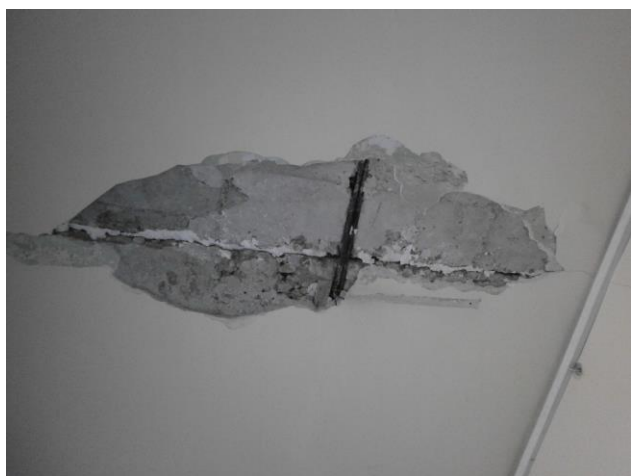
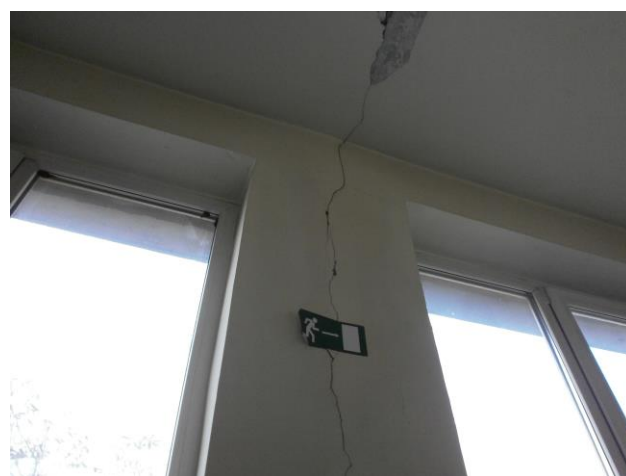
Наблюдават се пукнатини и разрушения в мазилката по стените и таваните в участъците около деформационните фуги между блоковете на учебната сграда. Това се дължи на следния факт: Фугите между блоковете са предвидени в проекта и са предназначени за свободното деформиране на конструкциите от температурно-съсхвателни деформации, неравномерни слягания в земната основа и от земетръсни натоварвания и въздействия. При строителството фугите са изпълнени некачествено и са запълнени с варо-циментен разтвор. Същите трябва да са уплътнени с еластичен материал и архитектурно оформени с покритие, създаващо условия за свободно деформиране на конструкцията.

## **7.2. Ремонтно-възстановителни работи за отстраняване на пукнатини по деформационните фуги между блоковете**

Ремонтът на пукнатините по стените и таваните в зоните на деформационните фуги се извършва, като се очука мазилката в района на пукнатините, да се почисти добре фугата от прах. Отвътре (към помещенията) фугата по стените и таваните се покрива с декоративна лайсна и се оформя мазилката около нея. По фасадите фугите се запълват с еластичен материал и се покриват с декоративни лайсни от прахово боядисана ламарина, така че да се предотврати възможността за проникване на дъждовни води през нея.

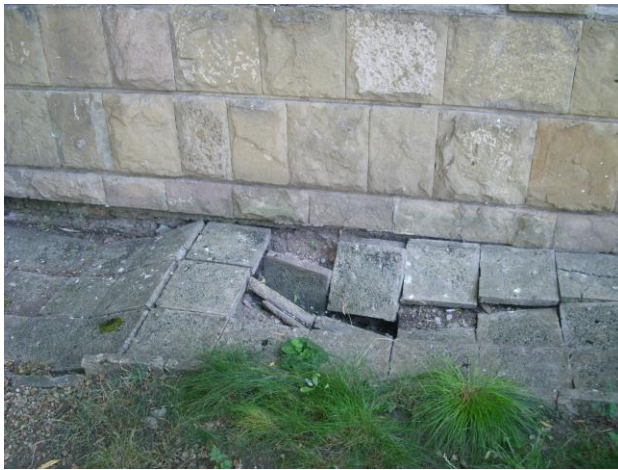
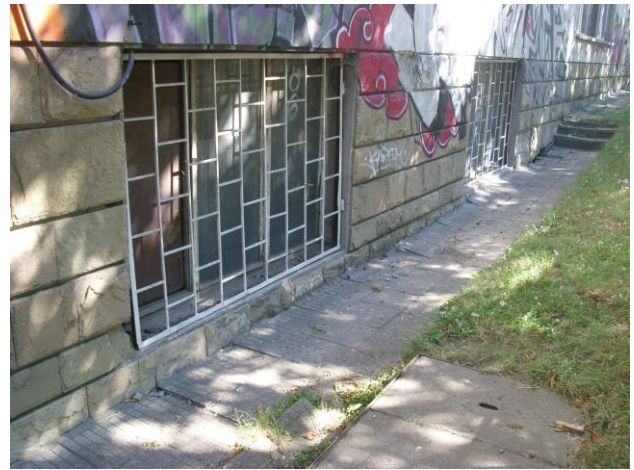
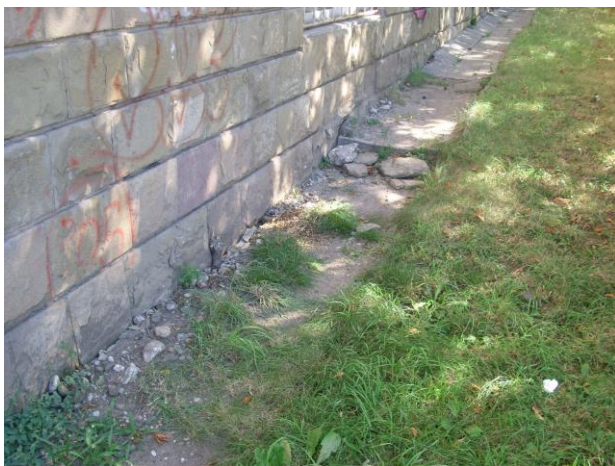
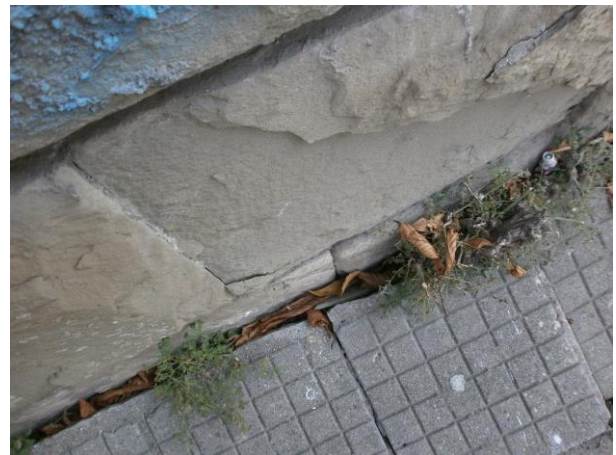
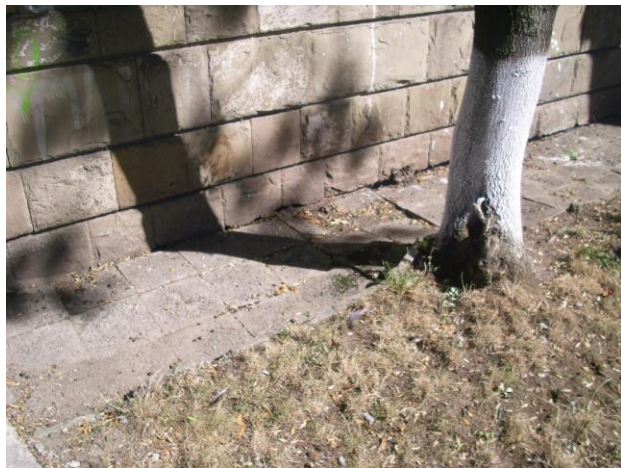
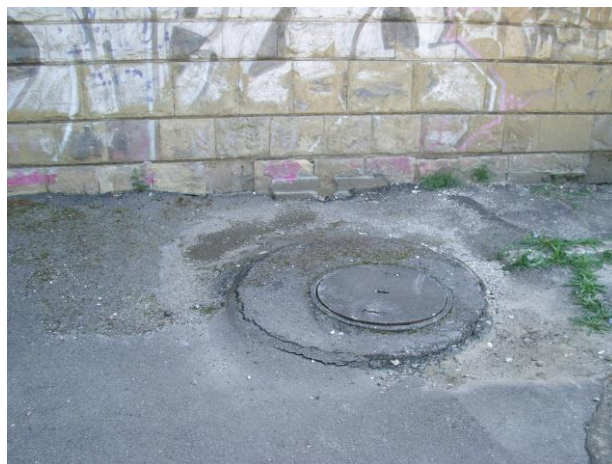
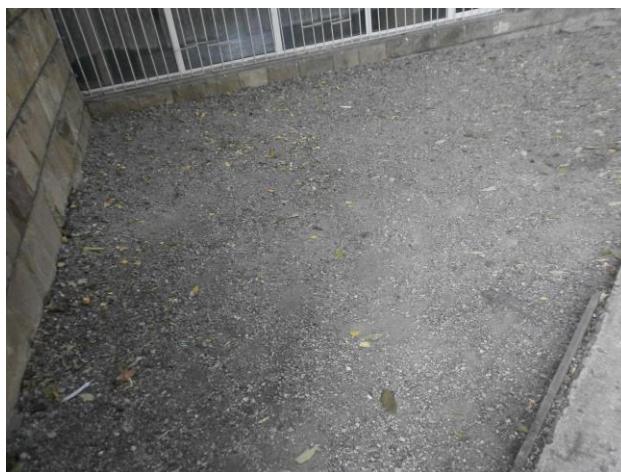
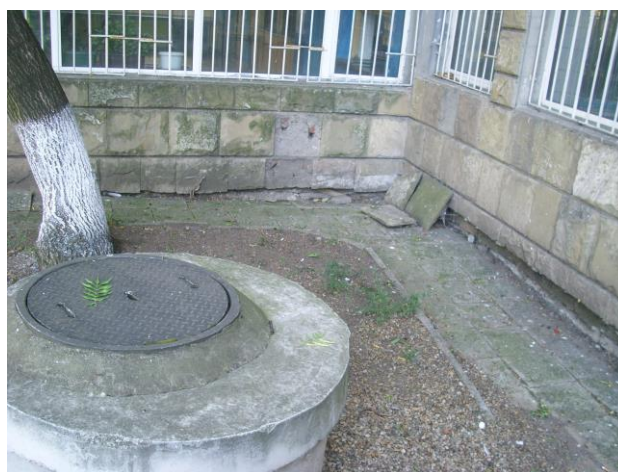
Тротоарите около блоковете на учебната сграда са пропаднали, напукани и затревени в много участъци, което се дължи на слягане на

недобре уплътнен обратен насип около сутеренните стени на сградата, действието на кореновата система на близо стоящи дървета и липсата на всякакъв ремонт и поддръжка през годините на експлоатация. Създадени са условия за проникване на атмосферни води в основите на сградата, което може да доведе до слягания и компрометиране на конструкцията ѝ. Училищният двор е с асфалтова настилка с наклон към сградата на училището. Капаците на канализационните шахти стърчат над настилката, което създава опасност за преминаващите ученици и преподаватели. Дворна канализация е изградена частично и тя не е в състояние да отведе цялото водно количество.

- Възстановяване на тротоарите около сградата, като особено внимание се обърне върху здравината на основата им. Запълване на фугите между тротоарната настилка и сутеренните стени с битумен разтвор след предварително

старателно почистване. Препоръчва се това да се изпълни в по-хладно време, когато фугата е най-широка.

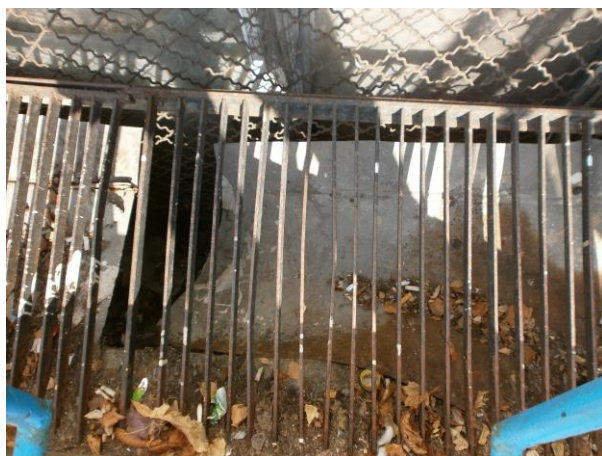
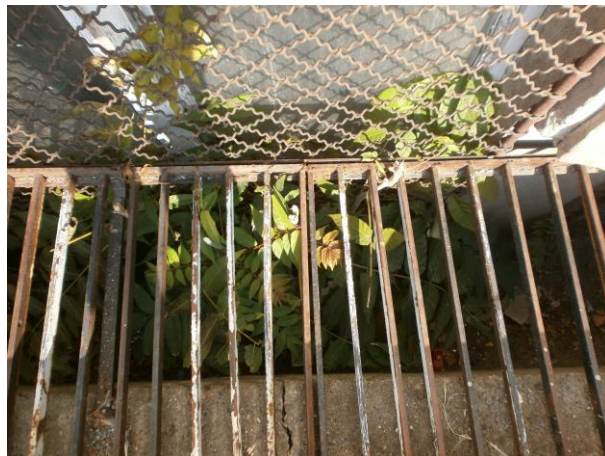
Английските дворове са с напукани стени, затлачени с боклуци и не са отводнени, което довежда до оводняване на сутеренните стени на сградата.

- Почистване, основен ремонт и отводнаване на английските дворове.
- Възстановяване на входните стълбища и площадки – да се заздравя земната основа, в която са фундирани чрез инжектиране на циментов разтвор под налягане (микропилоти), след което пукнатините по стълбищата да се очукат V-образно, да се запълнят с цименто-пясъчен разтвор и да се възстанови покритието им.
- Ревизия на съществуващата дворна канализация.
- Възстановяване на наклоните на вертикалната планировка на двора, с цел отвеждане на повърхностните води извън основите на сградата.

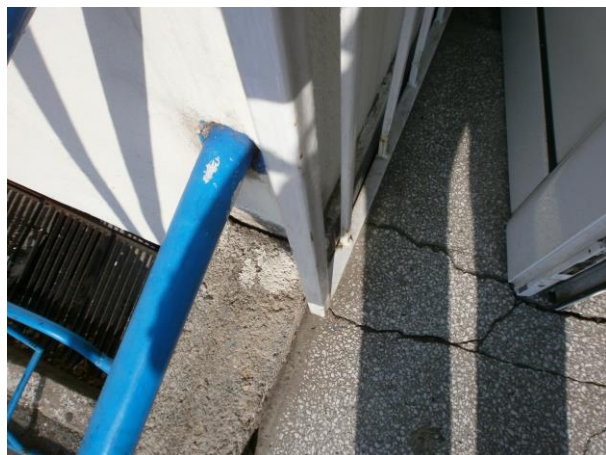
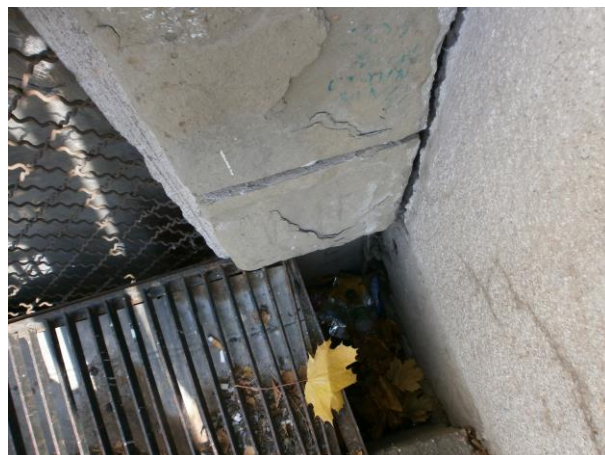
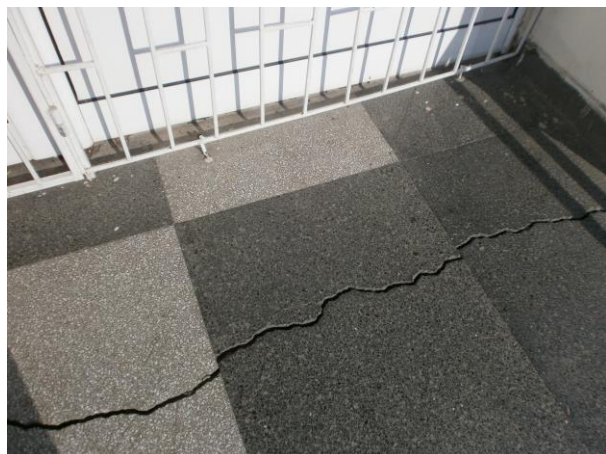
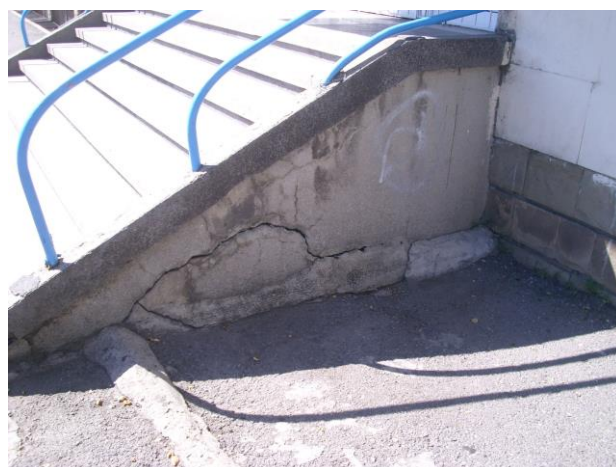
Външните стълбищата и входните площадки към ниво първи етаж са пропаднали, отделени са от фасадата на сградата, с напукани стенички и настилки, вследствие от пропадане на земната основа от недоуплътнени насипни материали, в които са фундирани основи им.

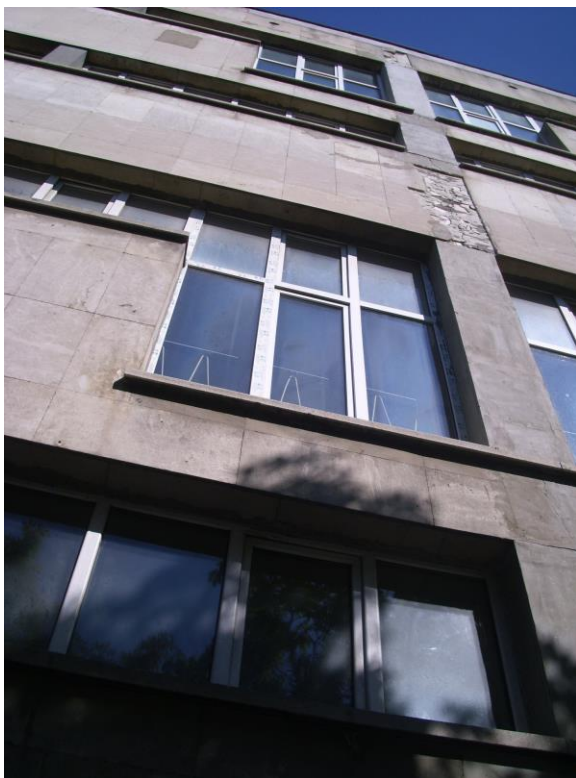
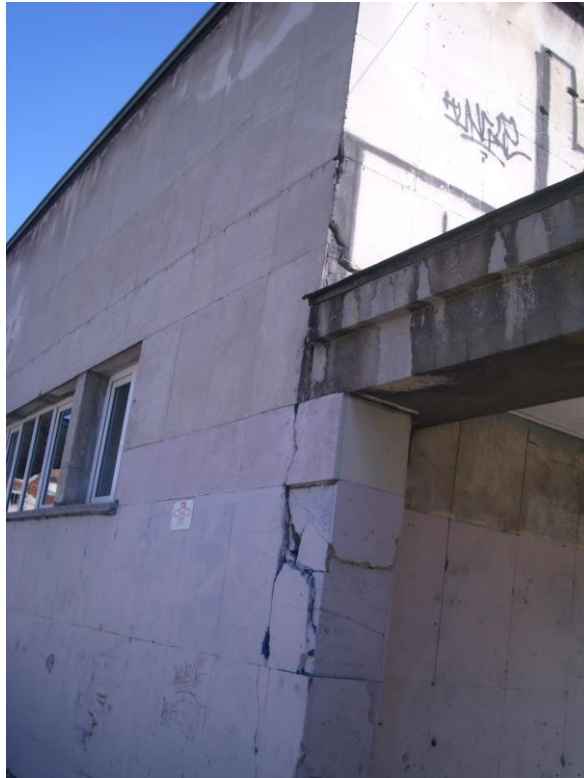
Фасадите на сградата са облицовани с каменни плочи, които на места падат и създават опасност за живота и здравето на преминаващите около сградата.

**7.3. Ремонтно-възстановителни работи за укрепване на каменната облицовка по фасади** – всяка една от каменните плочи се укрепва с по два дюбела тип „Хилти“ с достатъчна дължина.
