# ТЕХНИЧЕСКИ ПАСПОРТ

на строеж: 93 СОУ „Александър Балан”

находящ се в: ул. „Гео Милев” № 23, р-н “Слатина”, гр.София  
(населено място, община, област, кадастрален район, номер на поземления имот)

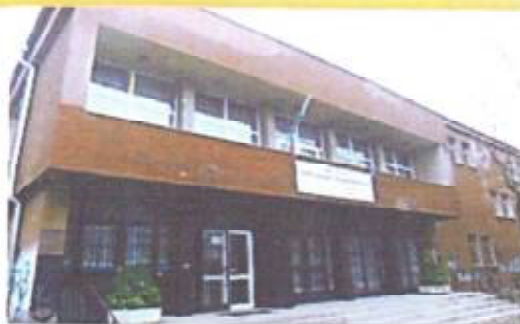
| Скала на енергопотреблението по първична енергия | Актуално състояние | След ЕСМ | Актуални енергийни характеристики по потребна енергия | |
| A | E | B | Разход на енергия за отопление, вентилация и БГВ | 119,8 kWh/m <sup>2</sup> |
